四川省南江县红鱼洞水库及灌区工程  
(水库工程)  
竣工环境保护验收调查报告

建设单位：巴中市红鱼洞水库运行保护中心

编制单位：中国电建集团北京勘测设计研究院有限公司

2025年3月

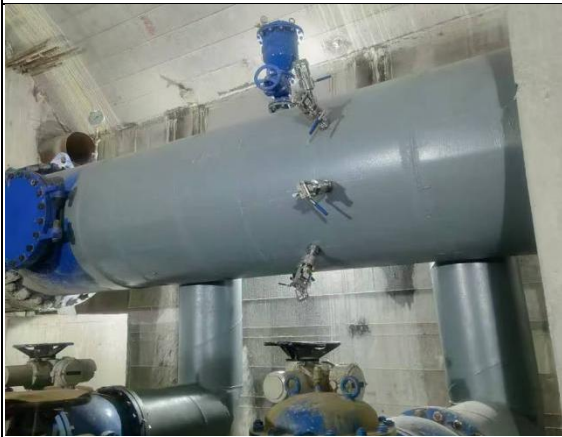
生态放水管（室内）

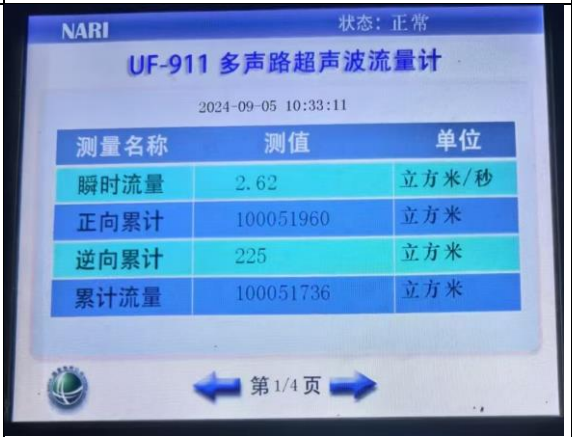
生态流量在线监测

UF-911 多声路超声波流量计

| 测量名称 | 测值 | 单位 |
|---|---|---|
| 瞬时流量 | 2.62 | 立方米/秒 |
| 正向累计 | 100051960 | 立方米 |
| 累计流量 | 100051736 | 立方米 |

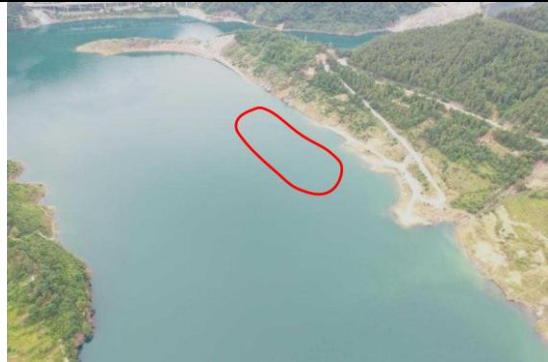
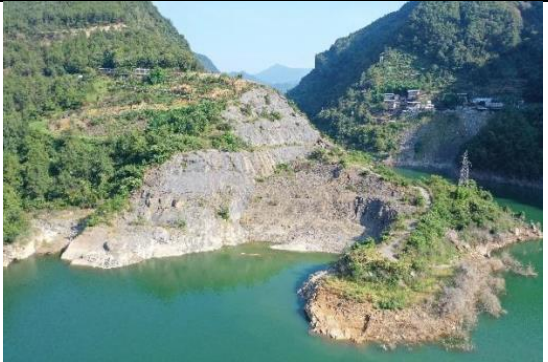
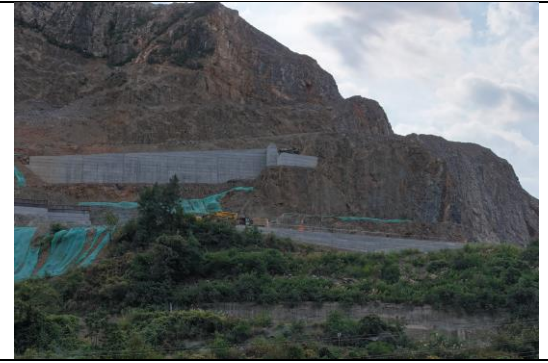
| 谭家坝渣场（被淹没） | 孔明洞料场（下部被淹没） |
| 滴水岩料场（已移交） | |

原设计方案水库工程共设置2处渣场，分别为1号渣场、2号渣场；工程实施阶段，弃渣场数量调整为3处，其中1号弃渣场（玫瑰园弃渣场）正常启用，该渣场已被库区淹没。2#弃渣场由于洪水冲刷改道不具备弃渣条件，2#渣场调整为五郎包渣场，部已经修建了挡墙，渣体边坡进行了削坡分级，马道截水沟和两侧截排水沟已经完成修建，植被恢复还在逐步开展。3#弃渣场（谭家坝弃渣场），已被库区淹没。渣场后续将由水保专业开展专项验收。

新增1处孔明洞石料场，位于S101道路孔明隧道附近，目前该料场已经完成取料，料场开挖裸露边坡采取了混凝土喷护，取料场下部已经被库区蓄水淹没。滴水岩料场正常启用，本工程所属利用期限已完毕，现阶段交由其他单位（圣堡矿业）使用，于2020年签订了移交手续。

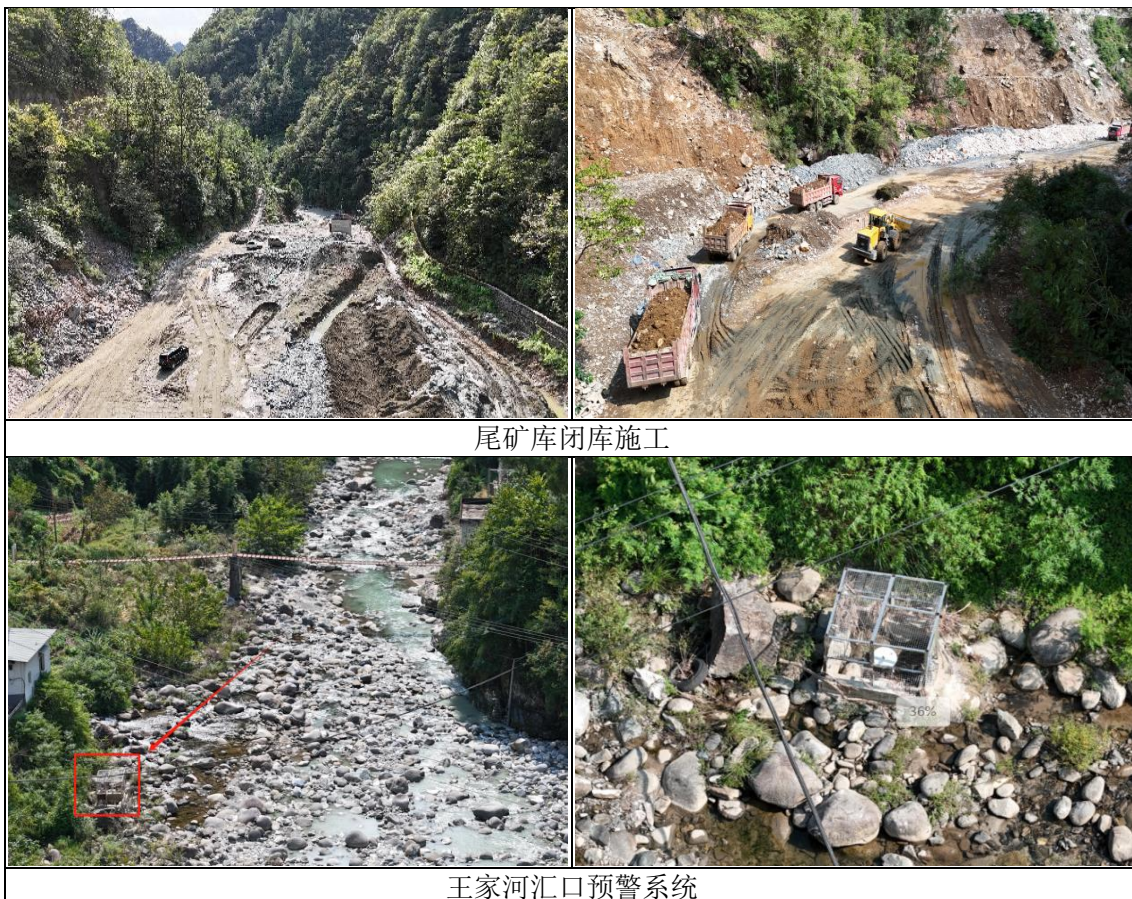
图 5.1-2 沙子岭磁铁矿相关照片

目前，沙子岭磁铁矿已停产关闭，正在进行尾矿库闭库施工，下游王家河汇口已安装水质预警系统对上游来水进行监测。

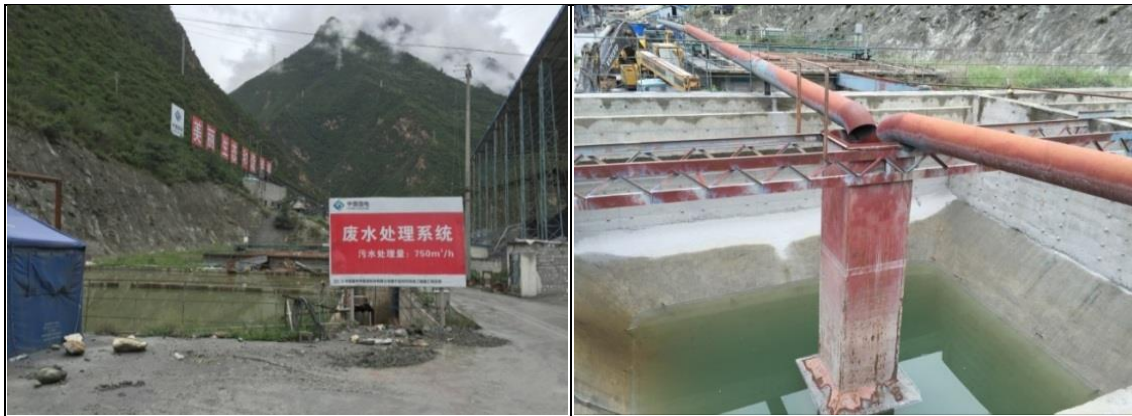
图 5.1-5 砂石加工系统废水处理设施

根据现场调查，在大坝枢纽区设置 1 处砂石加工系统废水处理设施，2016 年 7 月开工建设，2016 年 8 月建成并投入运行，采用高效污水净化法进行处理，处理目标  $SS \leq 70\text{mg/L}$ ，工艺流程图见图 5.1-4。废水处理上清液回收利用，并定时对沉淀池进行清掏，泥沙晾晒后运往渣场。根据施工期废污水监测报告，处理

效果达到要求，未对南江水质造成影响。

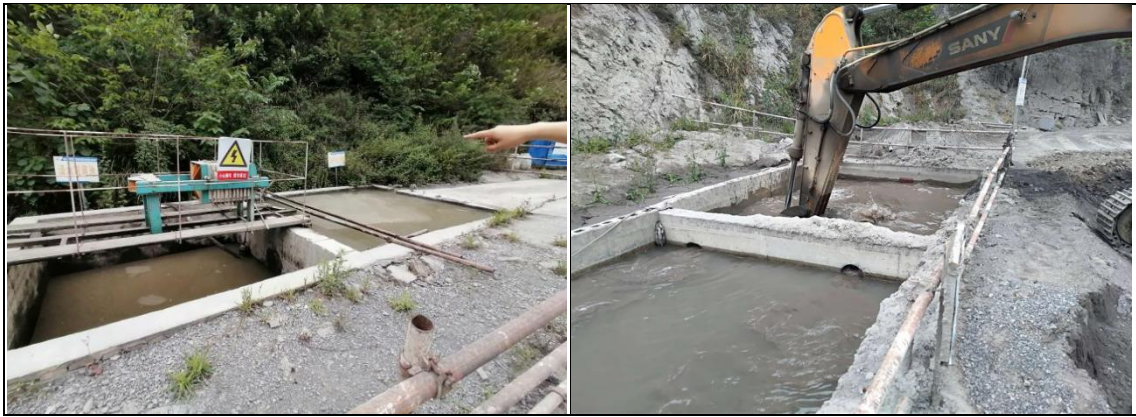
图 5.1-6 拌合系统废水处理设施

根据现场调查，枢纽区共设置 2 个混凝土拌合系统，分别为大坝拌合系统和 中水四局拌合系统，拌合废水均采用絮凝沉淀法进行处理，其中大坝拌和系统沉淀池 2016 年 8 月随系统建设，同年 9 月投入运行，中水四局沉淀池于 2016 年 6 随系统建成，其中一级沉淀池上方设有净化水设备，沉淀处理较规范，废水经处理后能按要求回用，根据施工期废污水监测报告，出水水质达标。

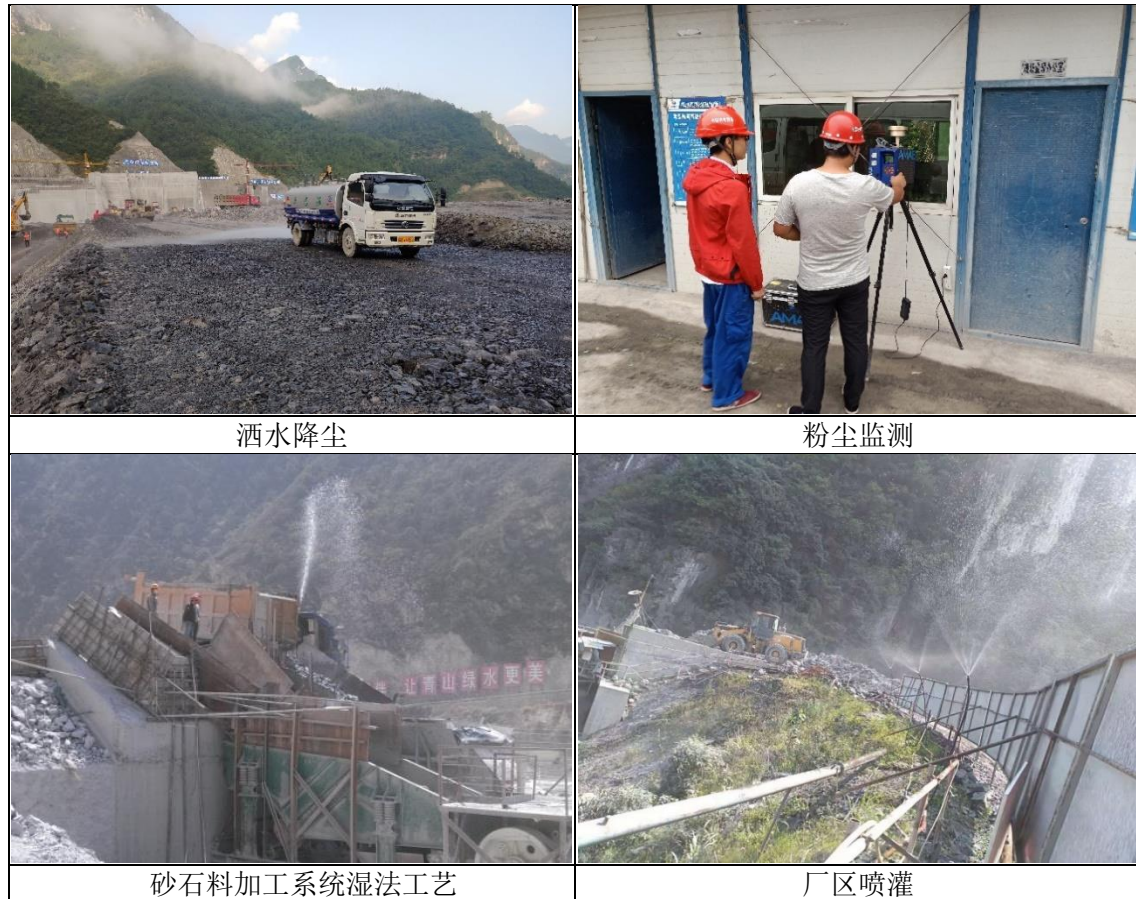
图 5.1-9 大气扬尘防治措施

工程在施工过程中，采用湿法等先进技术爆破，并及时进行了洒水降尘；灌

区开挖面进行了遮盖。对开挖、爆破粉尘起到了很好的控制作用。

工程施工过程中，车辆运输中篷布密封全部落实，每天进行洒水降尘，永久施工道路散落碎石及时进行养护，设置限速等交通标志。施工方措施落实基本到位。

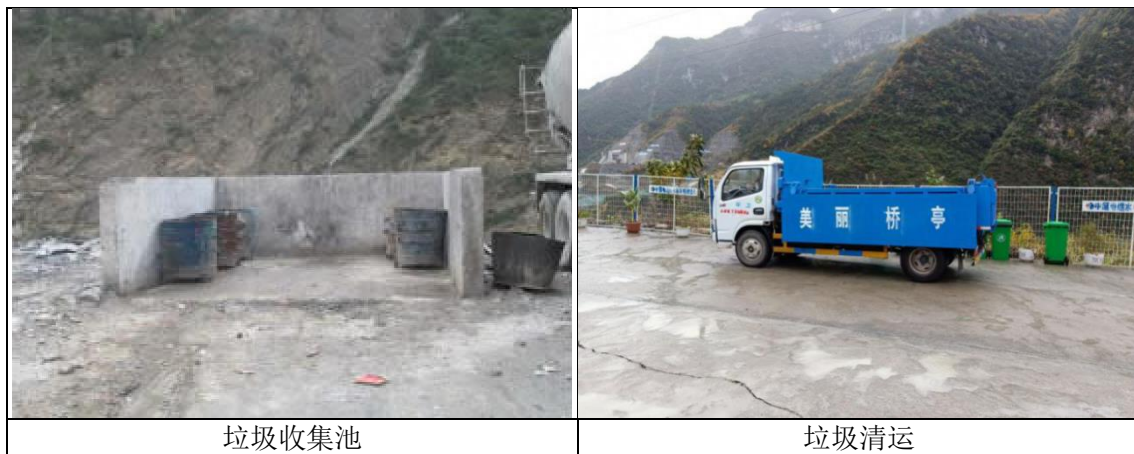
图 5.1-10 固体废弃物处置

根据现场调查,施工前期,业主和施工单位安排有专人清洁和管理,生活环境总体比较好,垃圾收集分类到位,运到南江县垃圾填埋场处理。因库底清理需要,业主营地、中水四局生活营地、云南建投生活营地已经拆除,业主营地搬至龙门滩处,中水四局搬至桂花园安置点,云南建投搬至五郎包处民房,生活垃圾及固体废物运至垃圾池,由当地垃圾清运公司清运至垃圾填埋场进行处理。

施工期、运行期工程产生的危险废物交由具备资质的单位统一处置。本项目机械保养检修工作委托给“南江成龙汽车服务中心”完成,其与“巴中市恩阳区振发再生资源回收有限公司”签订了危废处置协议,承诺定期收集、处置过程产生的危废。

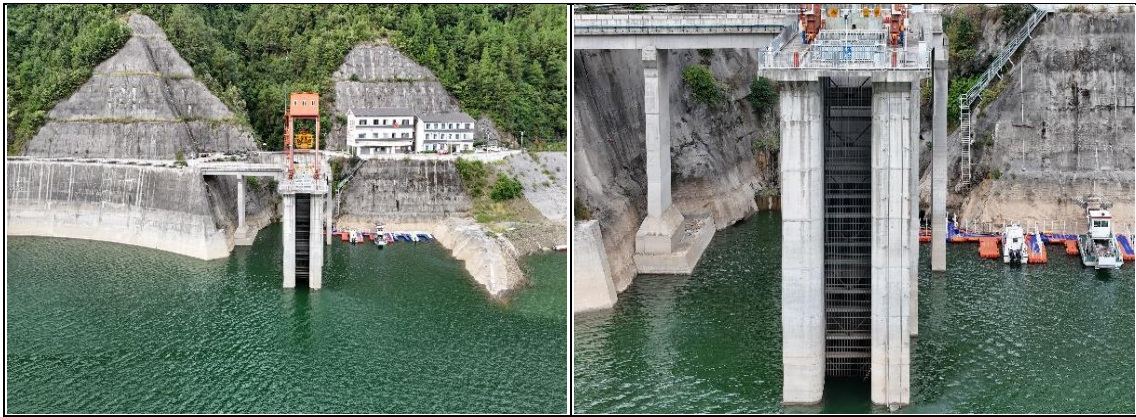
图 5.2-1 分层取水设施现场照片

分层取水措施随主体工程于 2015 年 8 月开工建设，采用塔井直插式分层取水设施，实施过程中在初设阶段对取水方式进行了优化，灌溉取水口管理设施布置平台 654.00m 高程平台的上游侧斜向坡采取清除处理，相比初设扩大了开挖范围。灌溉取水口闸室位置调整总体靠前移动约 25m，并选择闸室的上游侧边坡开挖坡比与岩体天然层面相同。灌溉取水口采用叠梁门分层取水型式代替原来的阶梯式分层取水型式，取消移动式台车启闭机，改由单向门机操作，增加了事故门。取水口分别设有拦污栅、分层取水叠梁门、事故门和工作门。分层取水方式优化对环境影响程度基本未发生变化。

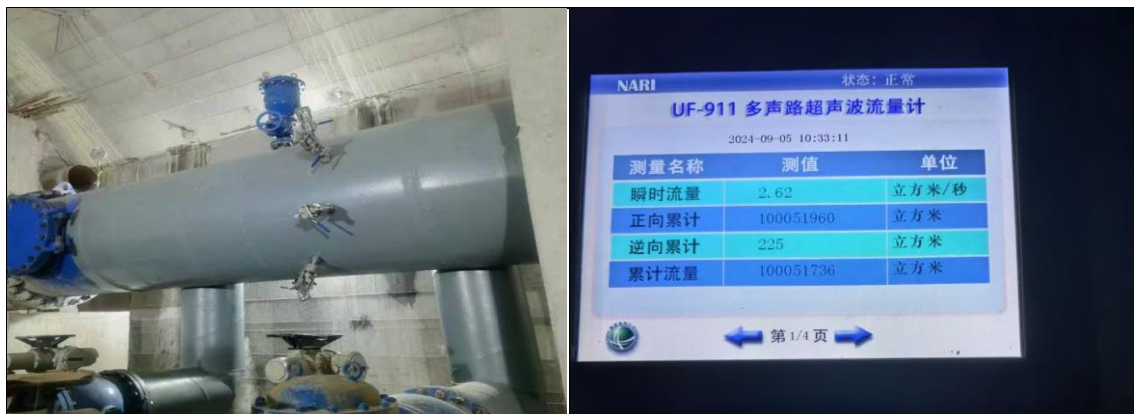
图 5.2-2 生态流量泄放设施

生态流量在线自动监测系统位于坝内，严格按照调度方案要求下泄生态流量。

| 生态放水管 | 生态流量在线监测设备 |

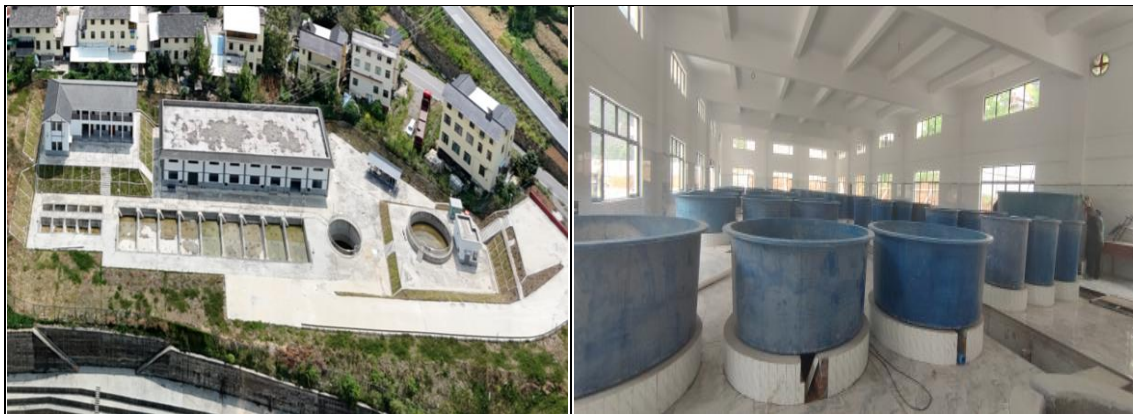
图 5.2.3 鱼类增殖放流站

红鱼洞水库鱼类增殖放流站 2020 年 11 月开工建设，2023 年 6 月完工，位于南江县桥亭镇龙门村，距红鱼洞坝址约 3.0km，建设任务为红鱼洞水库工程影响水域提供增殖放流用苗种。场地具体位于南江河左岸I级阶地平台，工程总占地面积约 22.5 亩。场内布置有：生活办公楼 1 座（长 30.54m，长边宽 14.04m，短边宽 8.85m，共两层 8.28m）、多功能车间 1 座（66m×16m）。5 个亲鱼池（长×宽×深，3×4×1.5m）、5 个后备亲鱼池：规格（2×2×1.5m）、3 个饵料池（20×12×1.5m）、3 个防疫隔离池（15×15×1.5m）、1 个蓄水池（直径 12.0m，深 2.0m）、1 个养殖水调节池（直径 5.0m，深 4.2m）。一体化水产养殖水处理设备一套，污水处理设备一套，抽水泵站一座，及其他配套设施。

截止 2024 年 8 月，鱼类增殖放流站已建成，但尚未正常运行，主要采取外购鱼苗进行放流活动。红鱼洞水库累计开展放流活动 4 次，共计放流 43 万尾。其中下闸蓄水前放流 2 次，共计放流 16 万尾。分别为 2020 年 11 月 30 日，在库区以上河段、库区及上游河段放流重口裂腹鱼、岩原鲤、长吻、白甲鱼、黄颡鱼，放流的鱼种规格为 6cm~10cm，放流 5 万尾；2021 年 4 月 30 日在库区及上游河段、减水河段、南江县城以下河段进行放流口裂腹鱼、岩原鲤、长吻、白甲鱼、黄颡鱼，放流 11 万尾。

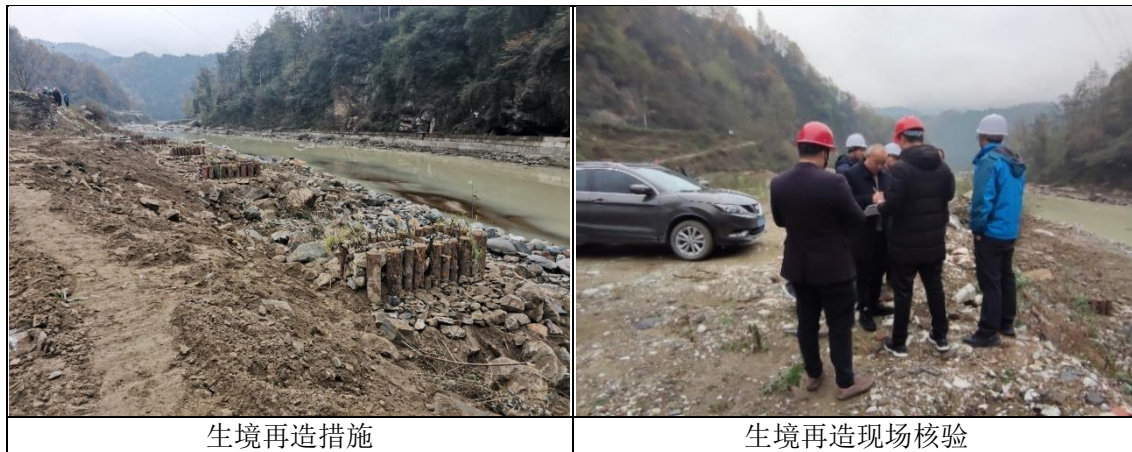
图 5.2-5 生境再造设施现场

红鱼洞水库库尾生境再造工程位于库尾桥亭镇上两社区段，全长 250 米，以丁坝及块石、卵石铺填为主，共计选取 26 个点，丁坝间距为 10 米，布置方式为在河床上打入 3 排或者 2 排长 2m，直径约 15cm 的松木桩，每排木桩横向间距 60cm，纵向间距 25cm，每排木桩高度相差 40cm，木间填充块石（粒径大于 20cm）及卵石，使表面平整，木桩空隙内及抛石缝隙间扦插柳树条。2020 年 12 月 5 日，库尾生境再造工程完工并通过现场验收。

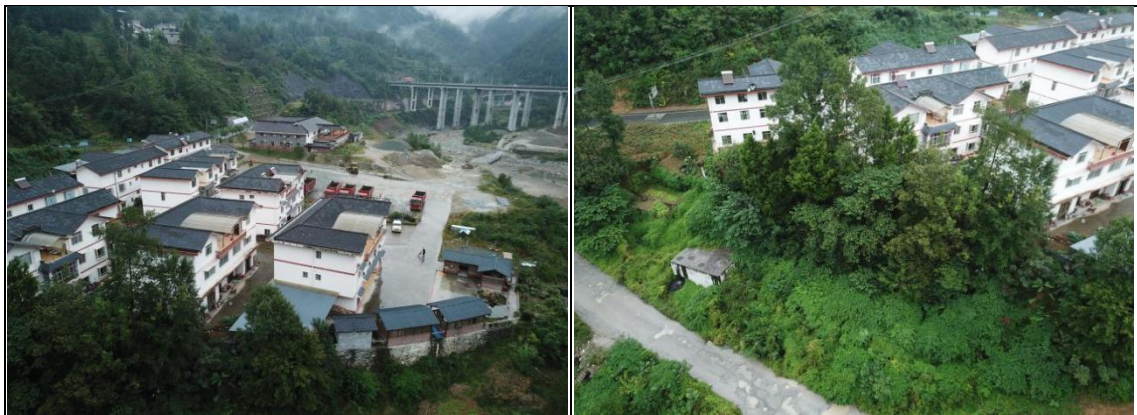
图 5.3-1 桂花园安置点环保设施

根据现场调查，该安置点建有化粪池对生活污水进行集中处理，污水处理后用于绿化灌溉，多余废水由车辆运输至县城污水处理厂处置。

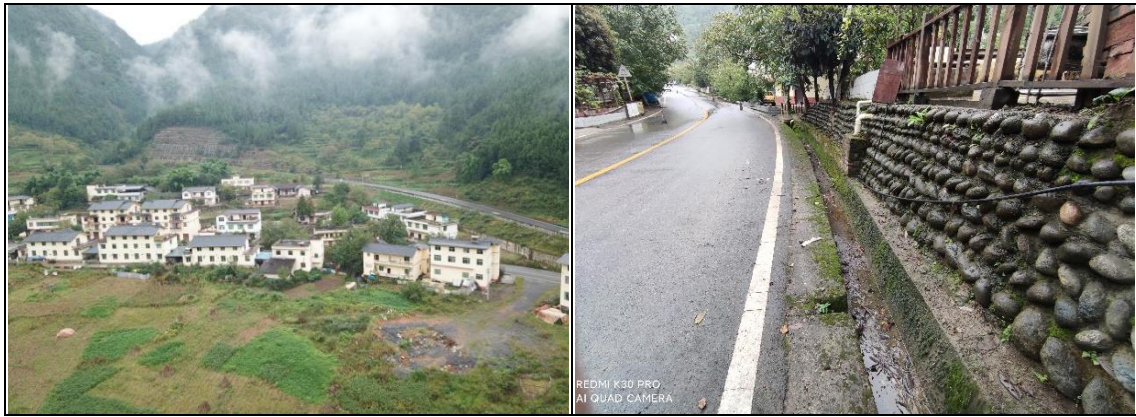
图 5.3-2 龙门滩安置点环保设施

根据现场调查，龙门滩安置点采用砖砌化粪池的处理方式对生活污水进行处理，污水处理后回用。

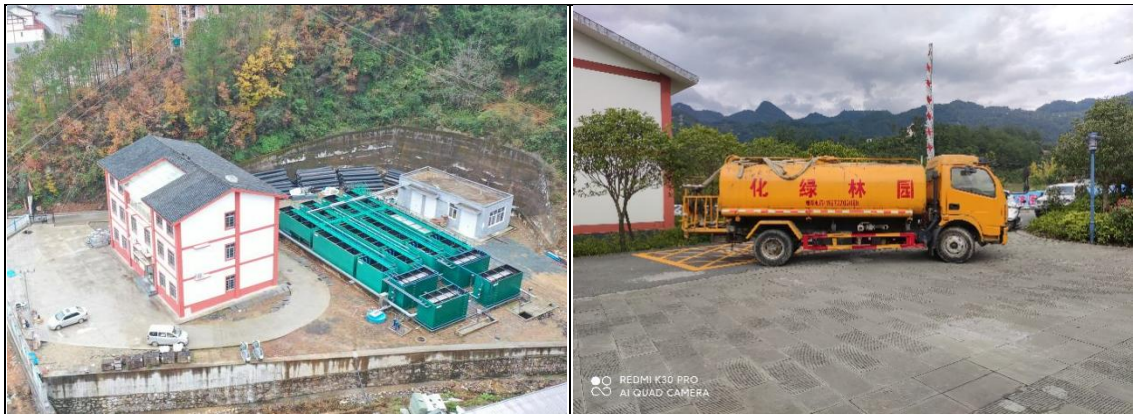
图 5.3-3 桥亭镇安置点污水处理及回用

根据现场调查，桥亭集镇安置点建有污水处理站对生活污水进行集中处理，污水处理后回用绿化灌溉。

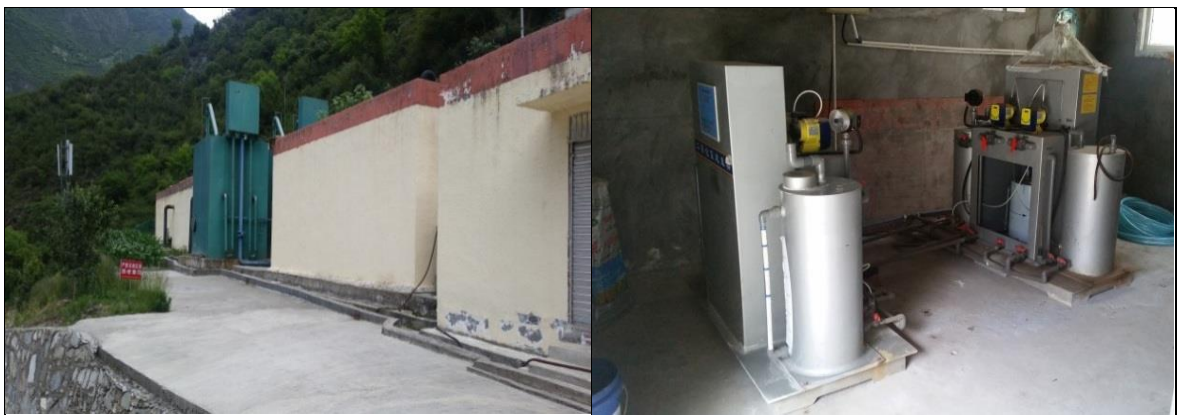
图 5.3-4 净水厂水处理设施

移民安置点饮用水源采用山上泉水，利用引水管道引入移民安置点，设置有水处理设施和消毒间，满足饮用水卫生要求。利用化粪池对人畜粪便进行无害化处置，设置了垃圾堆放场临时堆放不可生化垃圾，减少了病原体传播途径。安置点配套有卫生室或依托当地乡镇卫生机构开展卫生防疫和医疗工作。
